Legepladsrapport gennemført på nedenstående adresse

Grundejerforening frederiksbergvej 43

01 nov 2017

Hovedinspektion

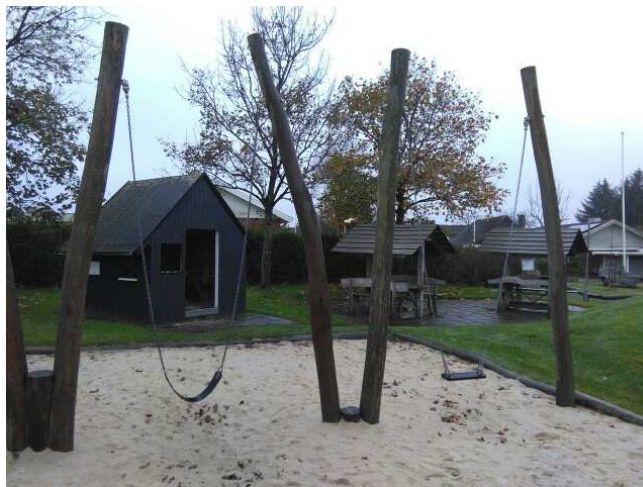
2 Foto 2

DS/EN 1176 del 1. Generelt
DS/EN 1176 del 2. Gynger
DS/EN 1176 del 7. Vedligehold
Der er ikke registreret afvigelser d.d.

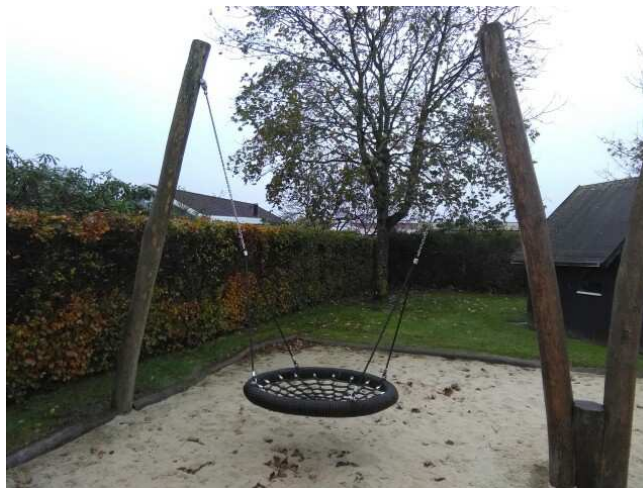
3 Foto 3

Der er ikke registreret afvigelser d.d.

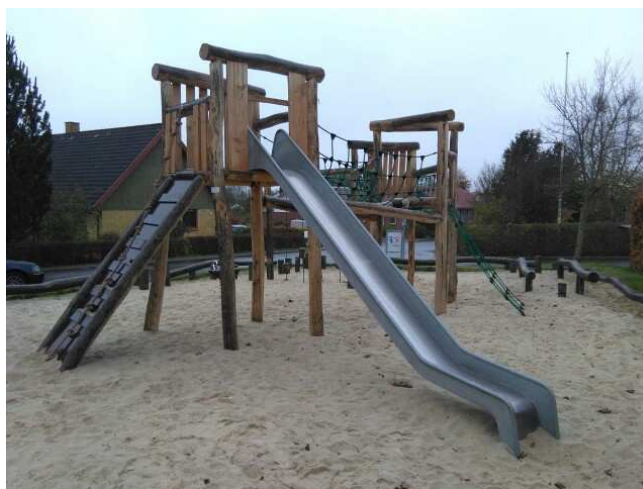
4 Foto 4

Der er ikke registreret afvigelser d.d.

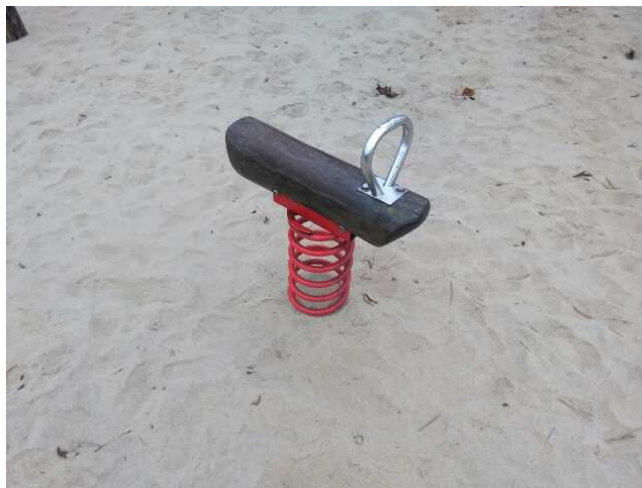
5 Foto 5

DS/EN 1176 del 1. Generelt
DS/EN 1176 del 6. Vipper
DS/EN 1176 del 7. Vedligehold
Der er ikke registreret afvigelser d.d.

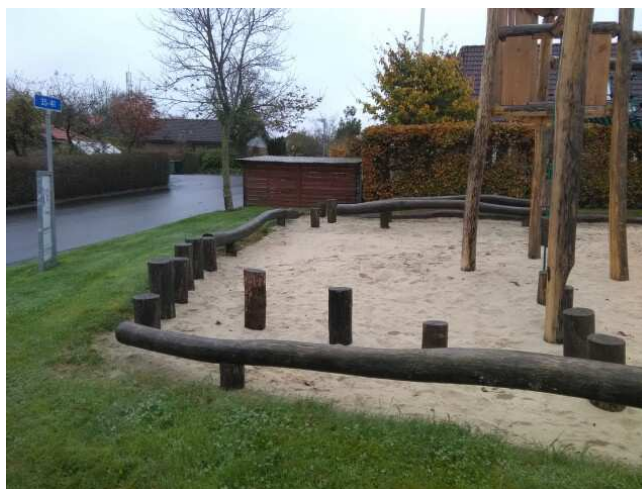
6 Foto 6

DS/EN 1176 del 1. Generelt
DS/EN 1176 del 7. Vedligehold
Der er ikke registreret afvigelser d.d.

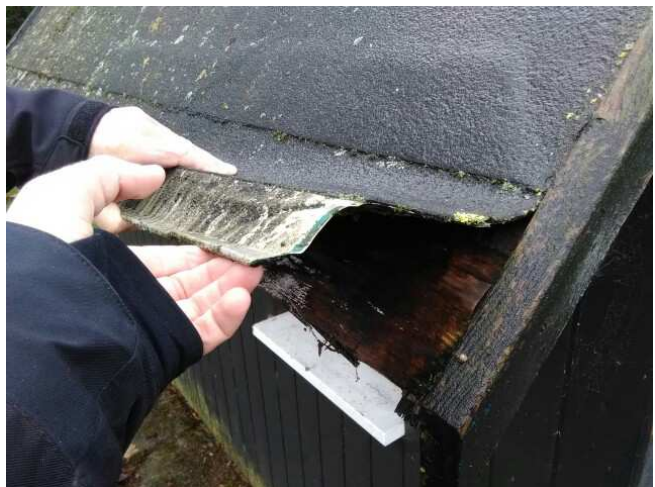
8 Foto 8

Hjørner og kanter må ikke stikke frem i det rum brugeren optager.
Såfremt der er hjørner eller kanter der stikker mere end 8 mm frem, skal disse være afrundet med en minimums radius af 3 mm.

DS/EN 1176 del 1 pkt. 4.2.5 Redskabers finish

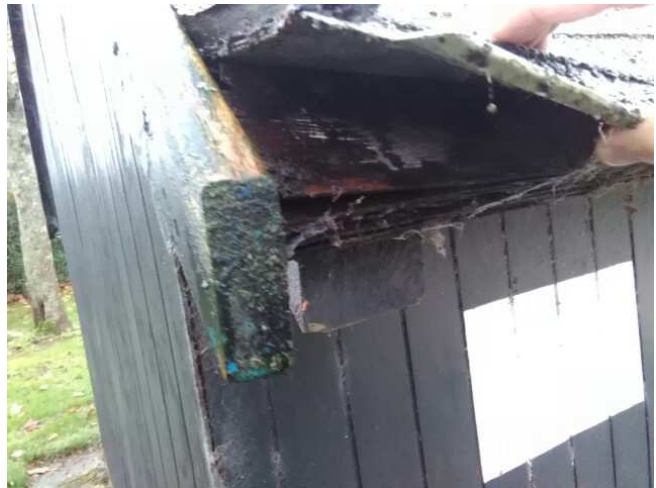
9 Foto 9

Der er fremskredent råd i denne redskabsdel, og det anbefales at den efterses af en montør mhp. udskiftning. Observer skadens fremskriden indtil da.

DS/EN 1176 del 7 pkt. 8.2.7 Korrigerende vedligeholdelse.
