Inspektion gennemført hos:

## Frederiksbergvej 43

27 okt 2022

HOVEDINSPEKTION

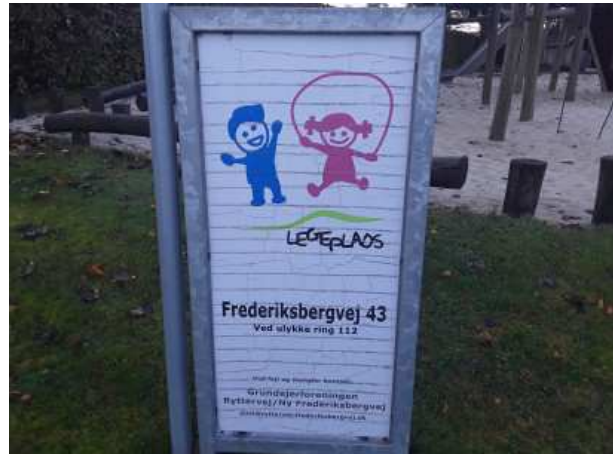
1 Foto 1

Oversigtsbillede.

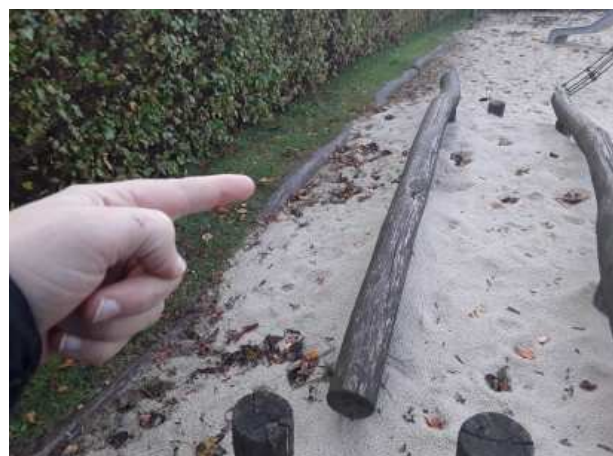
3 Foto 3

Der er ikke etableret et korrekt faldrum.

DS/EN 1176 del 1 pkt. 4.2.8.2.5  
Faldrummets udstrækning.

2

Faldrummets udstrækning bør være mindst 150 cm, målt fra redskabets yderste hævede del.

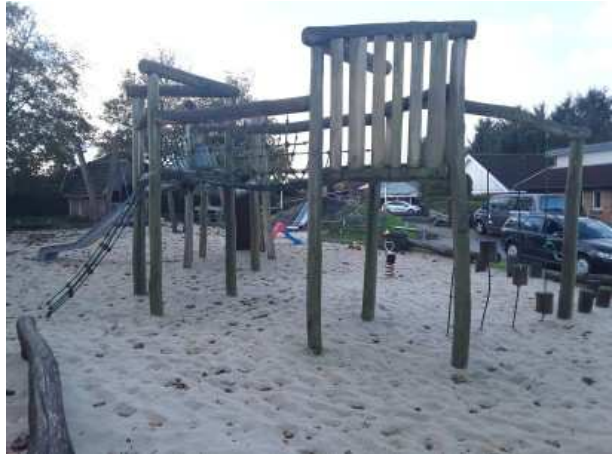
4 Foto 4

Der er ikke registreret afvigelser d.d.

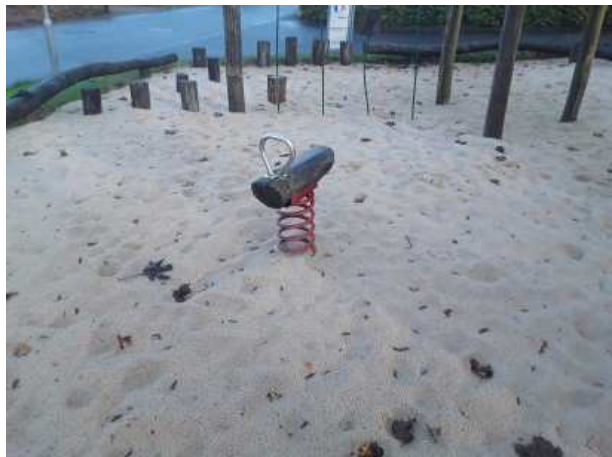
5 Foto 5

Der er ikke registreret afvigelser d.d.

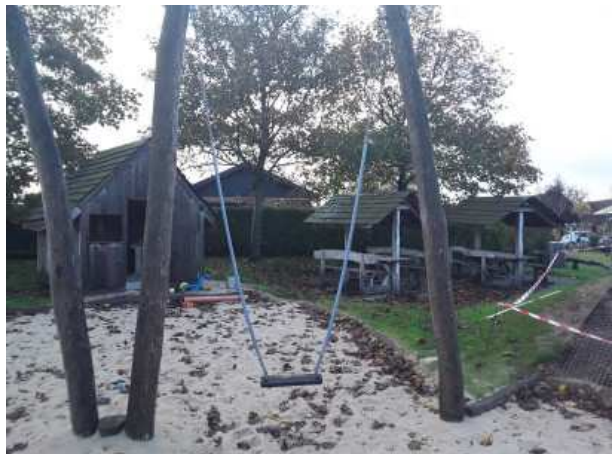
6 Foto 6

Der er ikke registreret afvigelser d.d.

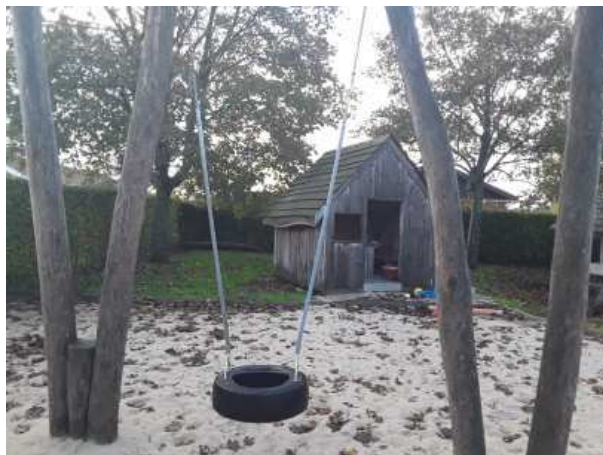
7 Foto 7

Der er ikke registreret afvigelser d.d.

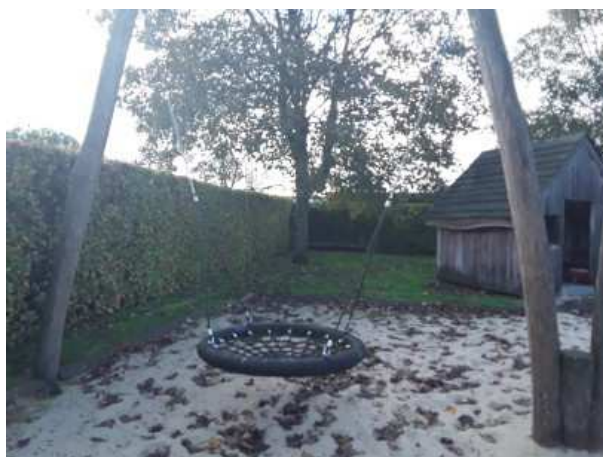
8 Foto 8

Der er ikke registreret afvigelser d.d.

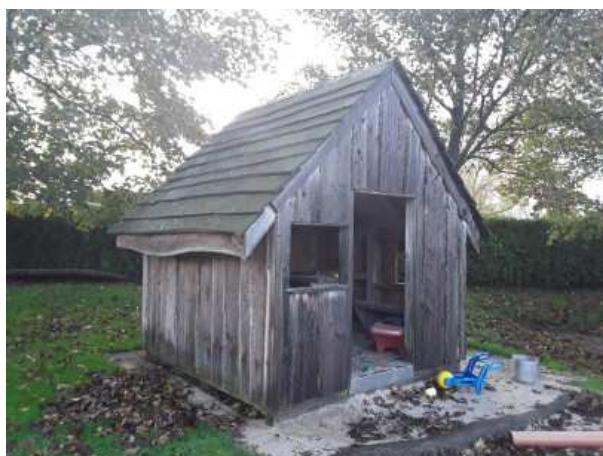
9 Foto 9

Der er ikke registreret afvigelser d.d.

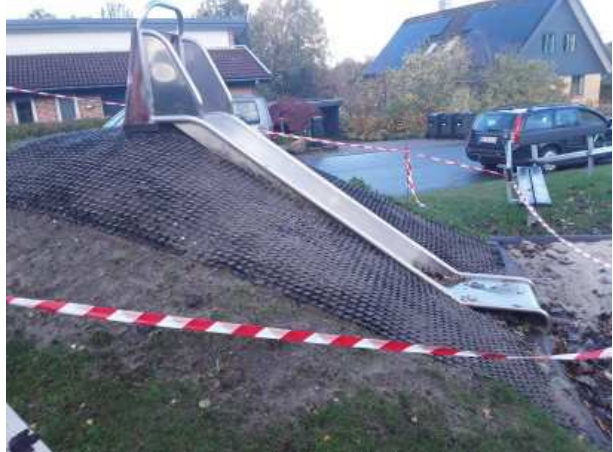
10 Foto 10

Der er ikke registreret afvigelser d.d.
