Redskabsinspektion gennemført på nedenstående adresse

Vejen Frederiksbergvej 43

HOVEDINSPEKTION

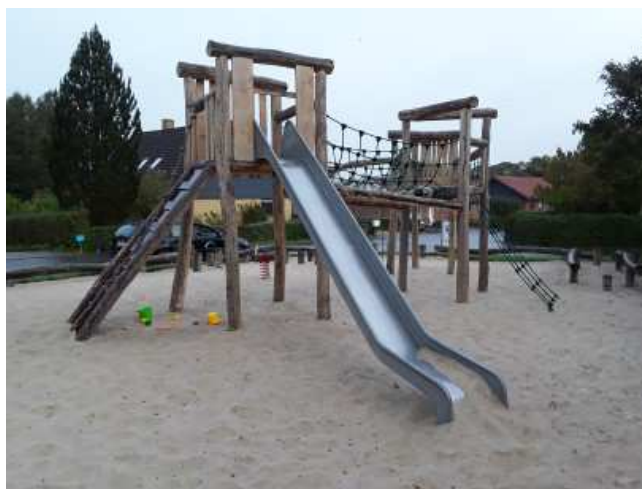
2 Foto 2

Følgende standarder er benyttet ved inspektionen af dette redskab.

DS/EN 1176 del 1. Generelt

DS/EN 1176 del 3. Rutschebaner

DS/EN 1176 del 7. Vedligehold

Der er ikke registreret afvigelser d.d.

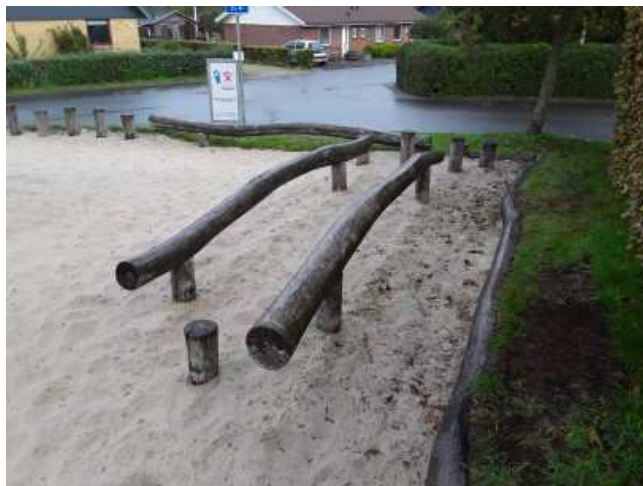
3 Foto 3

Følgende standarder er benyttet ved inspektionen af dette redskab.

DS/EN 1176 del 1. Generelt
DS/EN 1176 del 7. Vedligehold

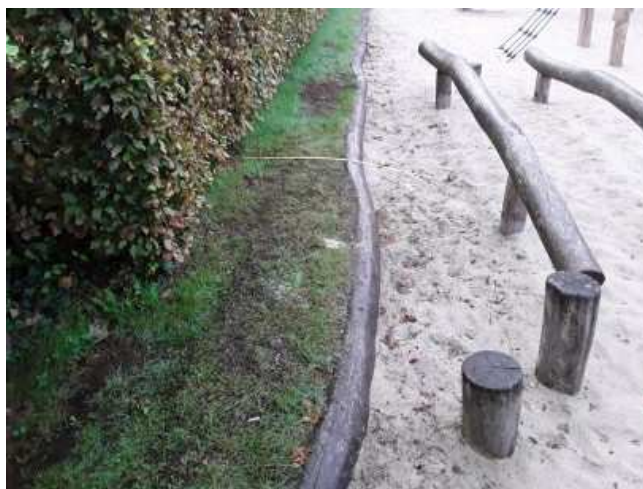
4 Foto 4

DS/EN 1176 del 1 pkt. 4.2.8.4 Beskyttelse mod skader i faldrummet.

Det bør tilsikres at faldrummet altid er frit for forhindringer.

Faldrummets udstrækning bør være mindst 150 cm, målt fra redskabets yderste hævede del.

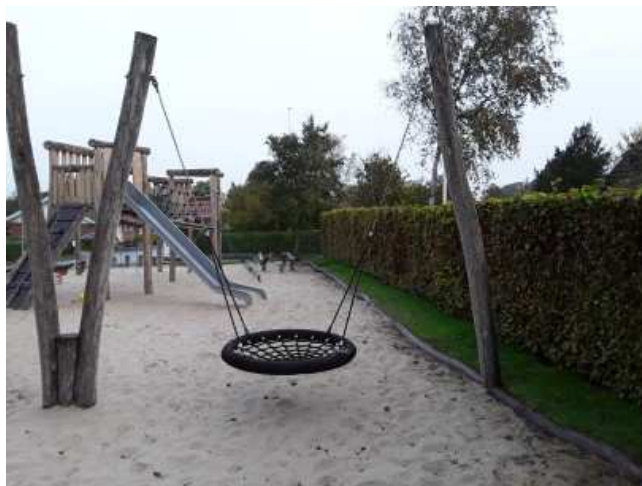
5 Foto 5

Følgende standarder er benyttet ved inspektionen af dette redskab.

- DS/EN 1176 del 1. Generelt
- DS/EN 1176 del 2. Gynger
- DS/EN 1176 del 7. Vedligehold

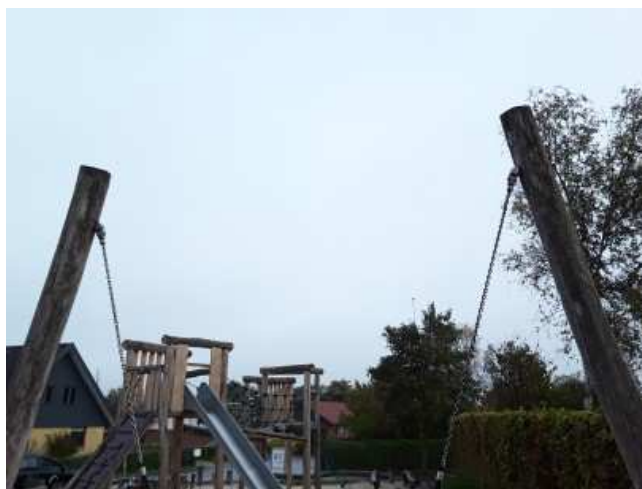
6 Foto 6

- DS/EN 1176 del 2 pkt. 4.6.3
- Gruppegyngesæder

Flerbrugergynger skal have monteret sikkerhedskæder såfremt den primære bæring svigter.

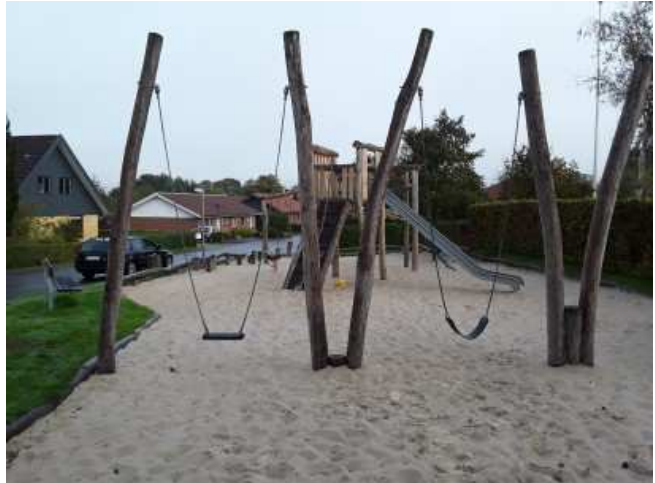
7 Foto 7

Følgende standarder er benyttet ved inspektionen af dette redskab.

DS/EN 1176 del 1. Generelt
DS/EN 1176 del 2. Gynger
DS/EN 1176 del 7. Vedligehold

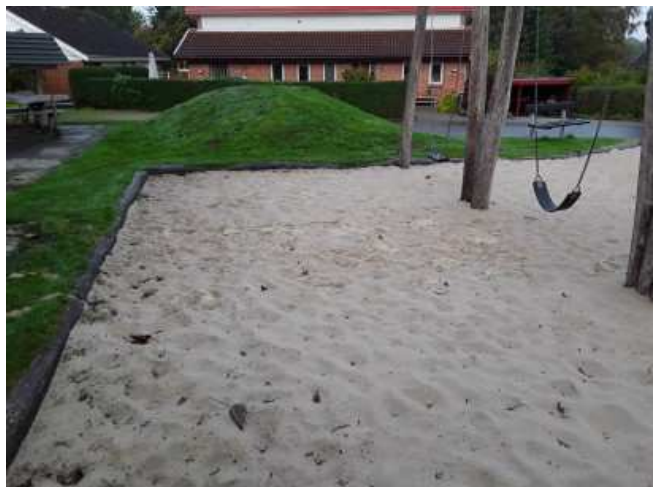
8 Foto 8

Der er ikke etableret et tilstrækkeligt stort stødområde.
Gyngens stødområde skal være: afstanden fra sædet op til overliggeren ganget med $0,867 + 225$ cm, med den nuværende overgang til terræn. Afstanden skal være i begge bevægelsesretninger. Målene er gyldige ved korrekt frihøjde for sæderne.

Her er målt 400 cm der burde være 450 cm i hver gyngeretning.

DS/EN 1176 del 2 pkt. 4.10.2 Faldrummets udstrækning + fig. 8 Krav til.... og fig. 9 Eksempel på..

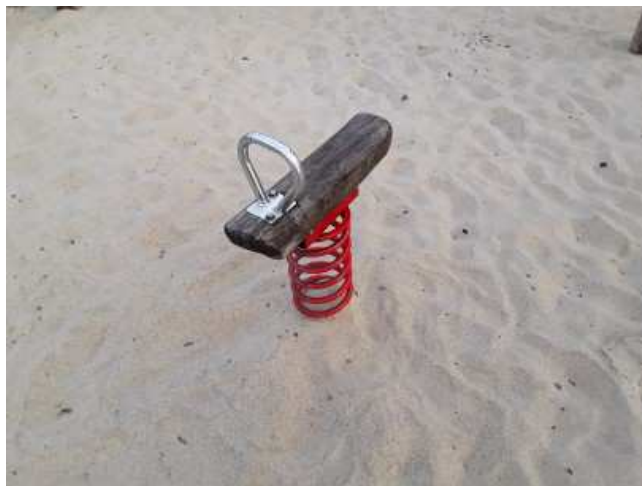
9 Foto 9

Følgende standarder er benyttet ved inspektionen af dette redskab.

DS/EN 1176 del 1. Generelt
DS/EN 1176 del 6. Vipper
DS/EN 1176 del 7. Vedligehold
Der er ikke registreret afvigelser d.d.

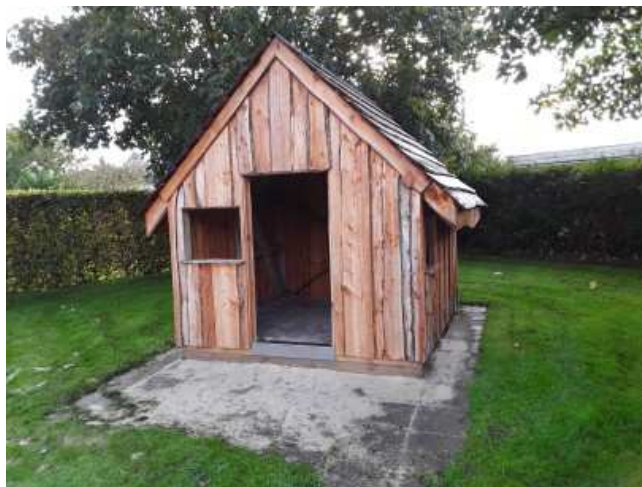
10 Foto 10

Følgende standarder er benyttet ved inspektionen af dette redskab.

DS/EN 1176 del 1. Generelt
DS/EN 1176 del 7. Vedligehold
Der er ikke registreret afvigelser d.d.
