Legepladsrapport gennemført på nedenstående adresse

Grundejerforening frederiksbergvej 43

01 nov 2017

Hovedinspektion

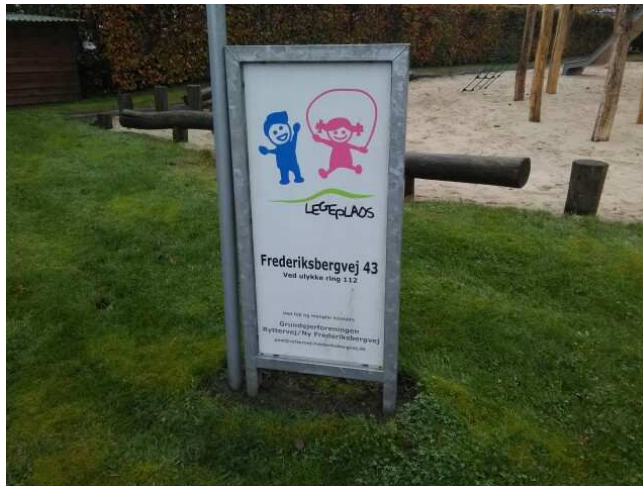
1 Foto 1

Oversigtsbillede

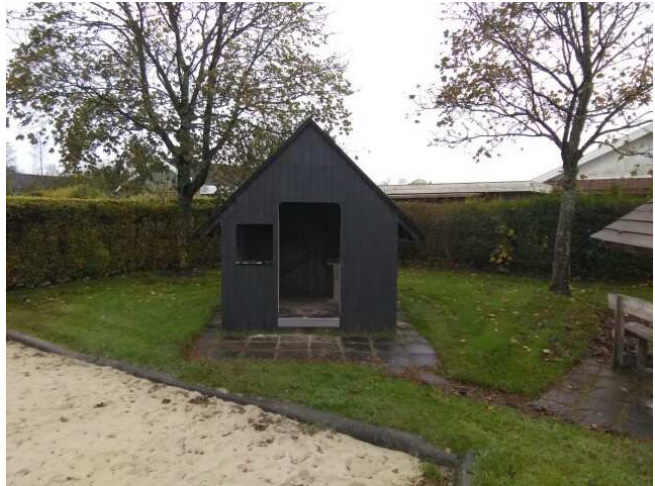
7 Foto 7

Hjørner og kanter må ikke stikke frem i det rum brugeren optager.
Såfremt der er hjørner eller kanter der stikker mere end 8 mm frem, skal disse være afrundet med en minimums radius af 3 mm.

Der er fremskredent råd i denne redskabsdel, og det anbefales at den efterses af en montør mhp. udskiftning. Observer skadens fremskriden indtil da.
